〇〇 〇〇 様邸  
建物現況調査報告書

株式会社 JFDクリエイティブサポート  
一級建築士事務所 大阪府知事登録 (イ)第23462号

平成〇〇年〇月〇日 作成

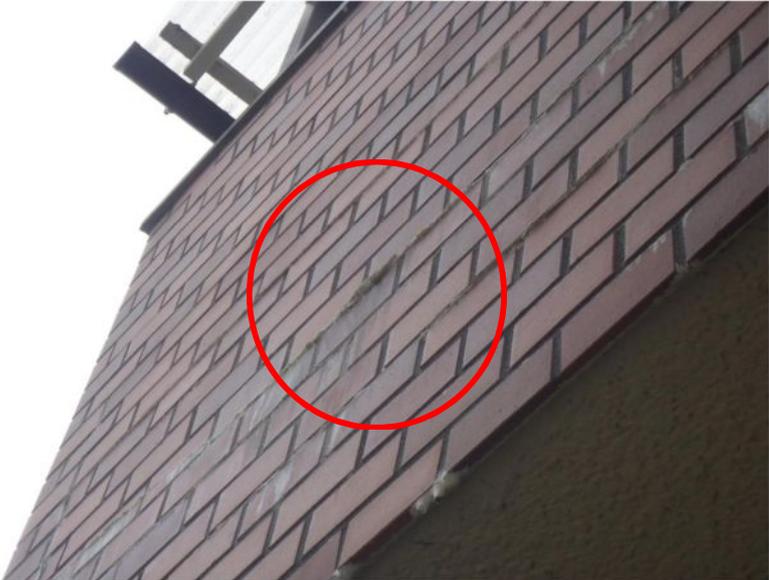
東面バルコニー壁タイル

タイル目地部分にクラックが見られます。

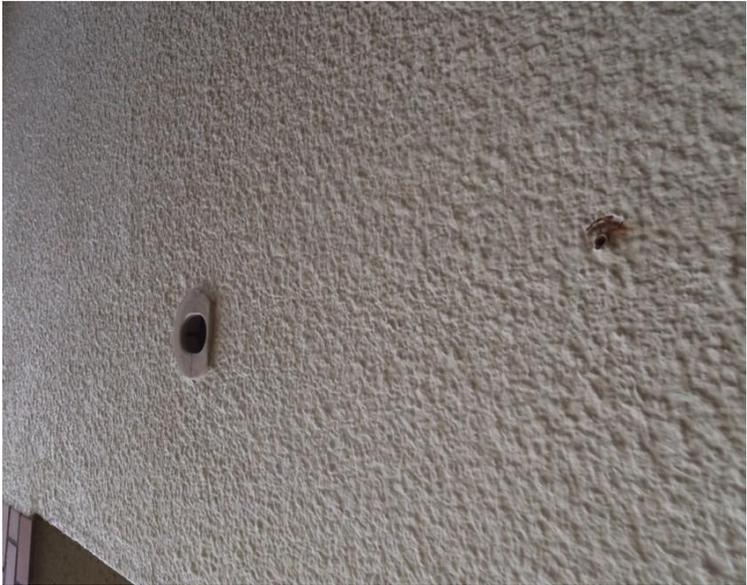
東側外壁

エアコンの配管ダクトが空いたままになっています。その下の取付金具痕も未処理のままです。

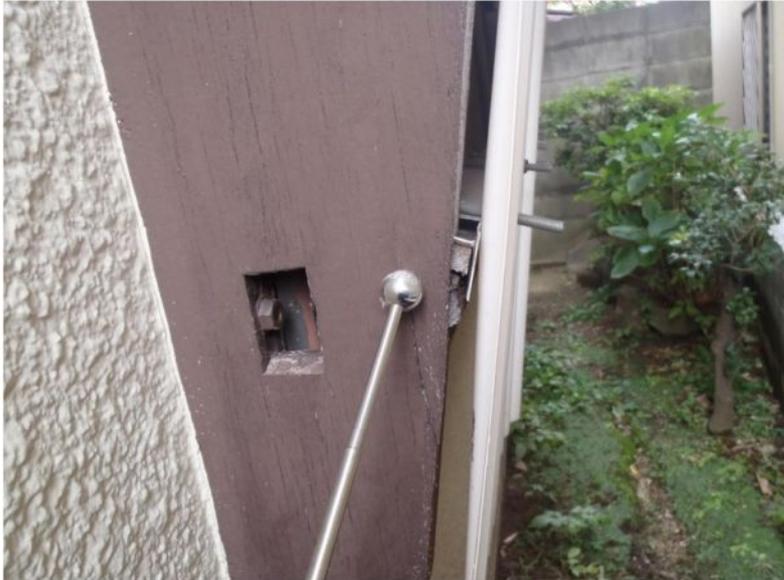
外壁窓木枠部

外壁の窓の木枠に部分的ですが劣化が見られます。

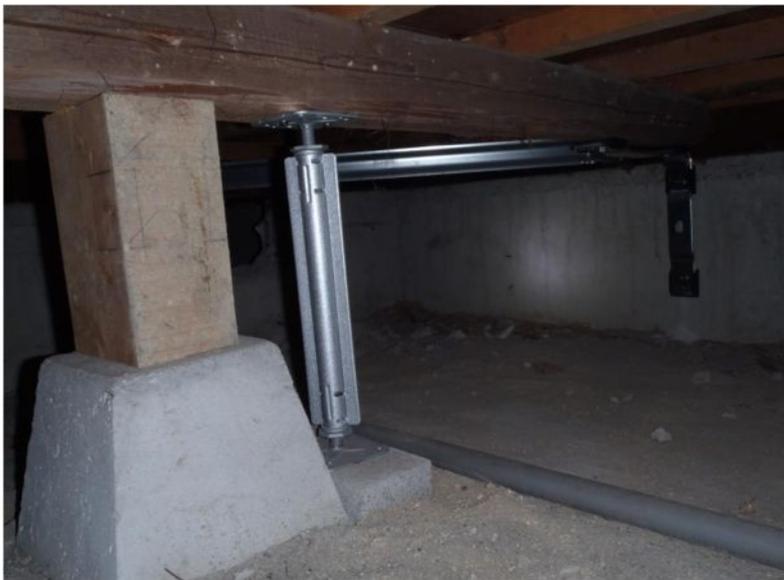
床下状況

基礎～土台の接合金物や鋼製束等で補強されています。金物には錆等の劣化は見られません。

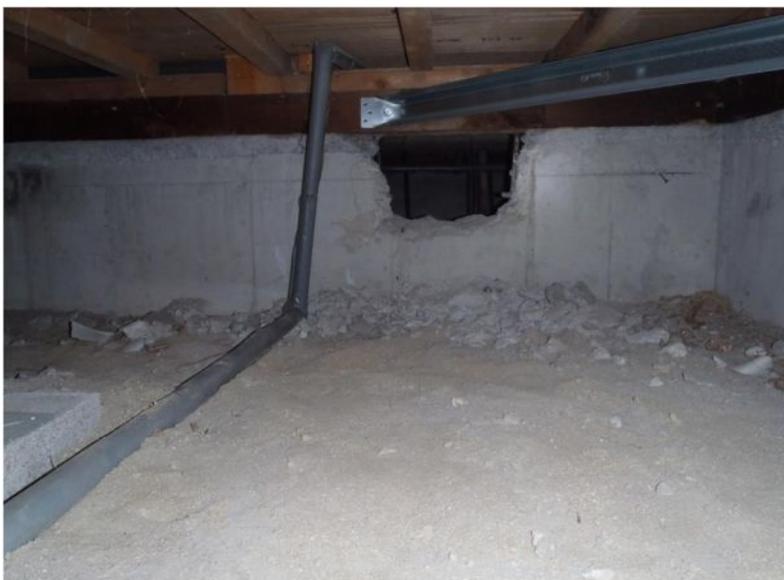
床下状況

浴室部周辺  
人通口は小さく侵入確認はできませんでした。

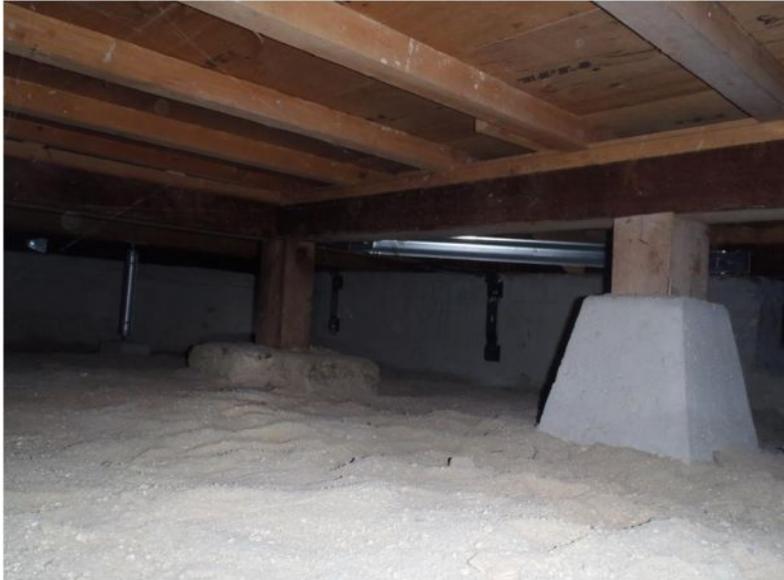
床下状況

ダイニングの床沈み部分

下部付近の状況です。

根太等の腐食は見られま  
せん。

床下の断熱材は敷設されて  
いません。

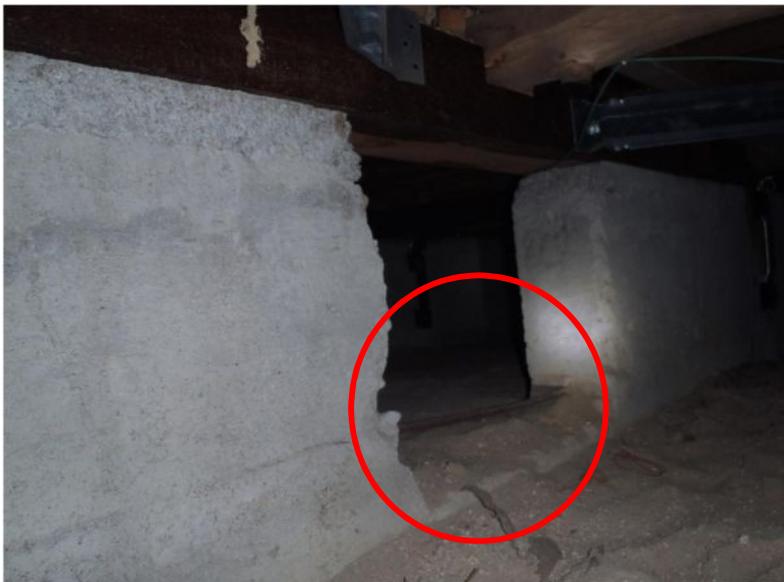
床下状況

基礎の立上りに鉄筋の露出  
している箇所があります。

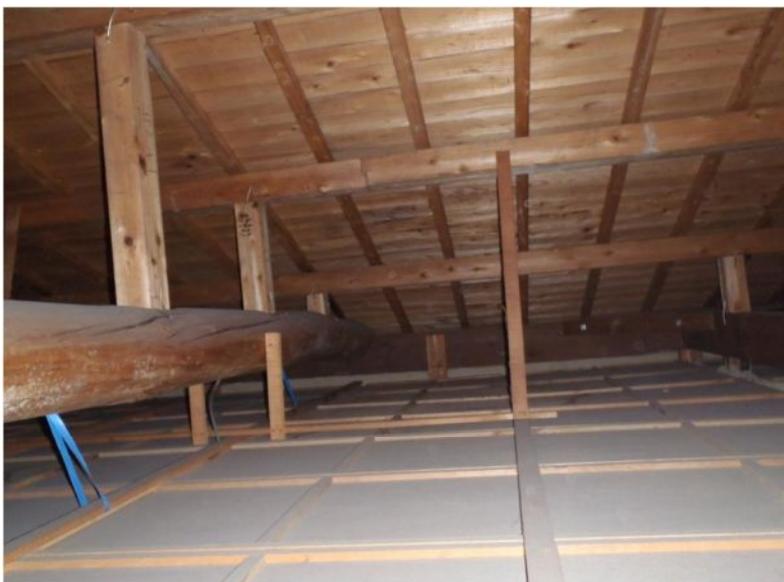
小屋裏状況

天井部・壁部に断熱材は  
見られません。

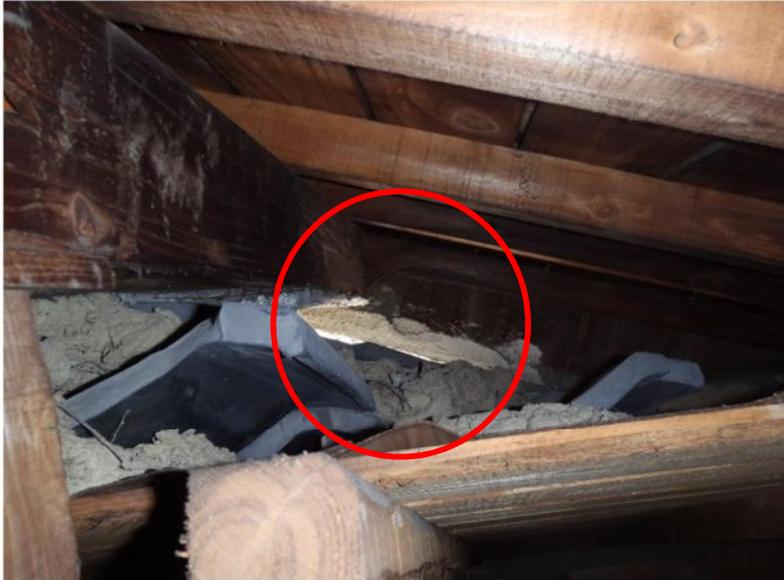
小屋裏状況

屋根と外壁の取合部に開口  
があります。同様の箇所が  
合計2カ所見られます。

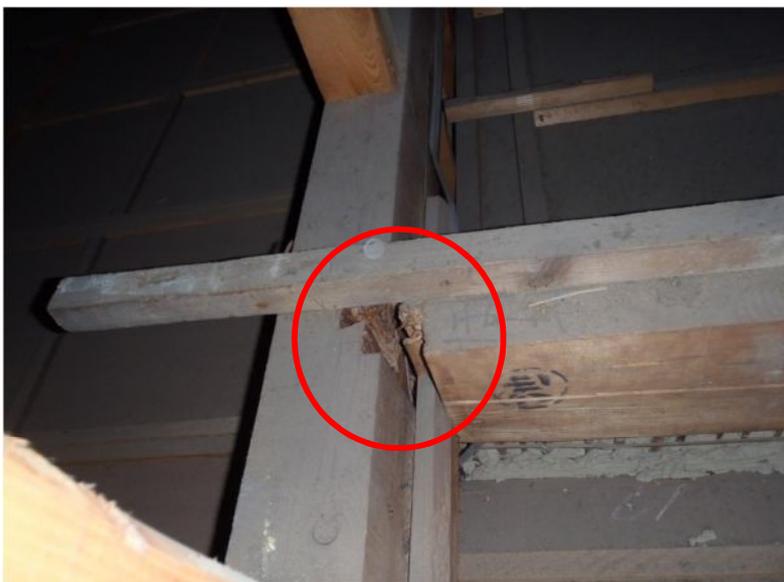
小屋裏状況

屋根梁の接合部分に欠損が  
見られます。

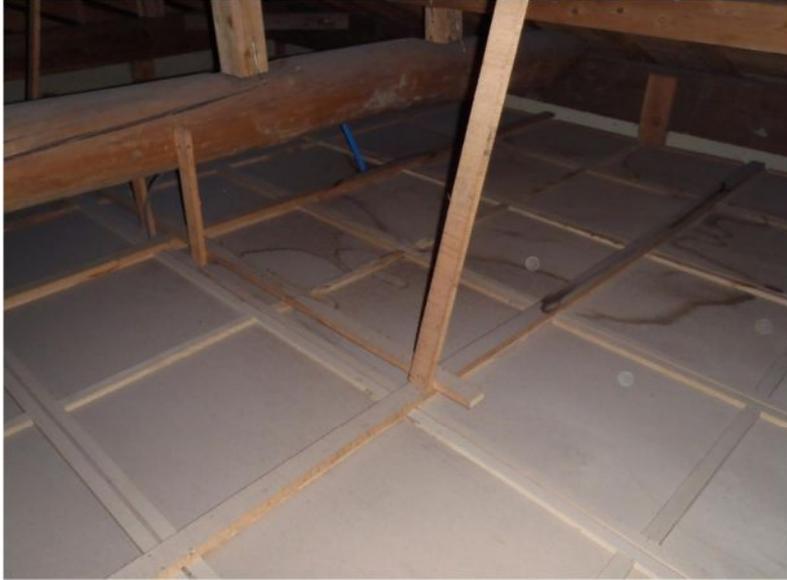
小屋裏状況

和室2上部 天井裏

広い範囲において雨漏れの痕が見られます。

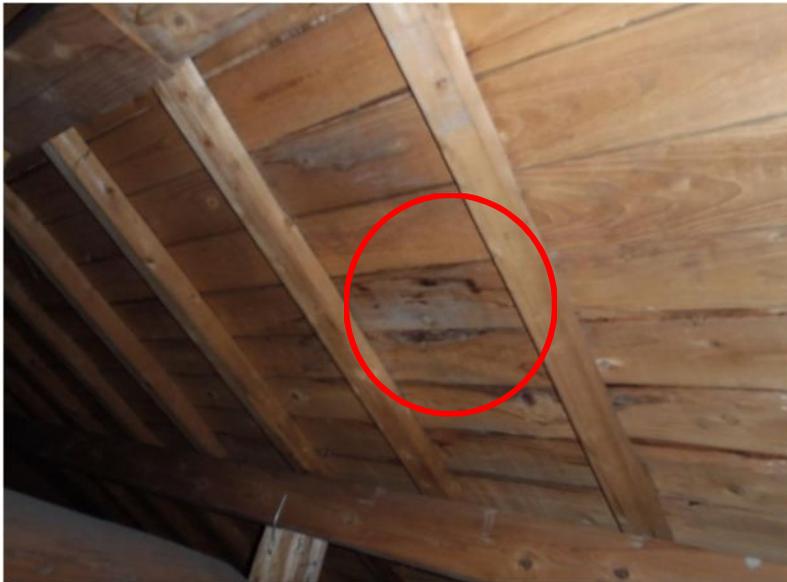
小屋裏状況

和室2上部 天井裏

屋根下地材にも雨漏れの痕が見られます。

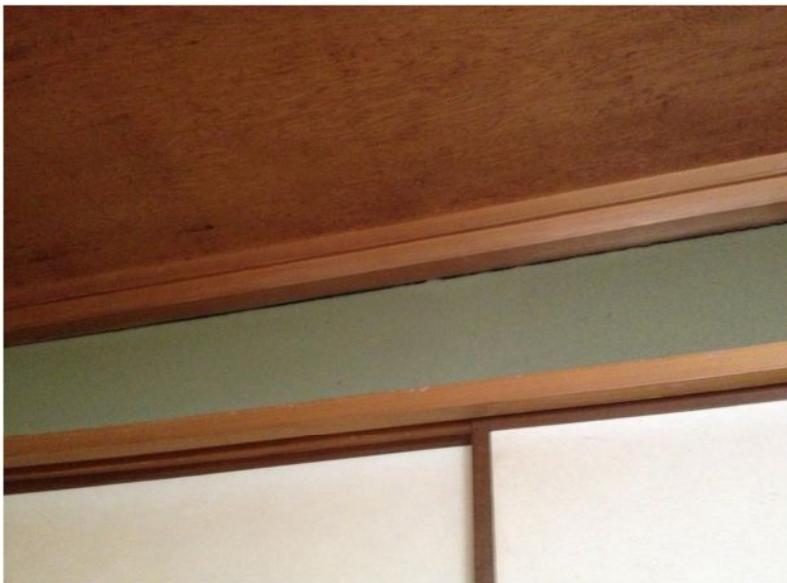
和室・廊下等 壁

塗り壁部分と柱や廻り縁周辺に著しい隙間やクラックが見られます。

同様の現象が数カ所で見られます。

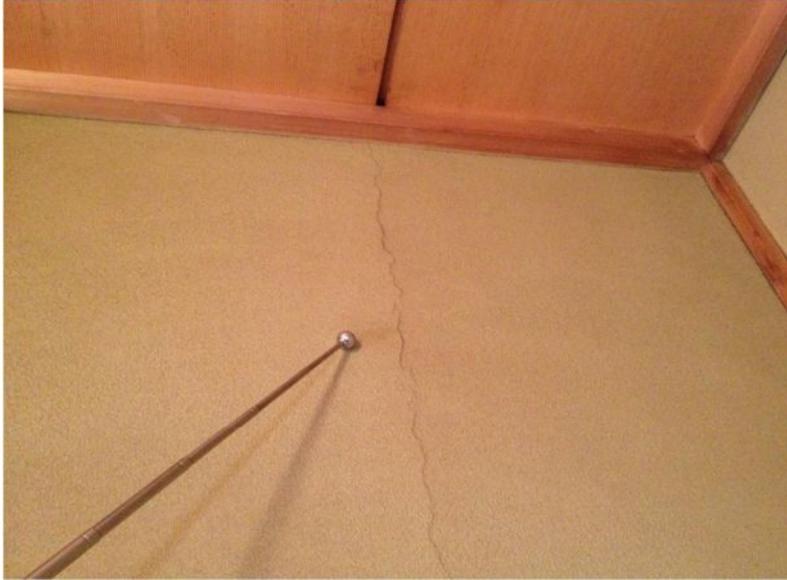
和室・廊下等 壁

塗り壁部分と柱や廻り縁周辺  
に著しい隙間やクラックが  
見られます。

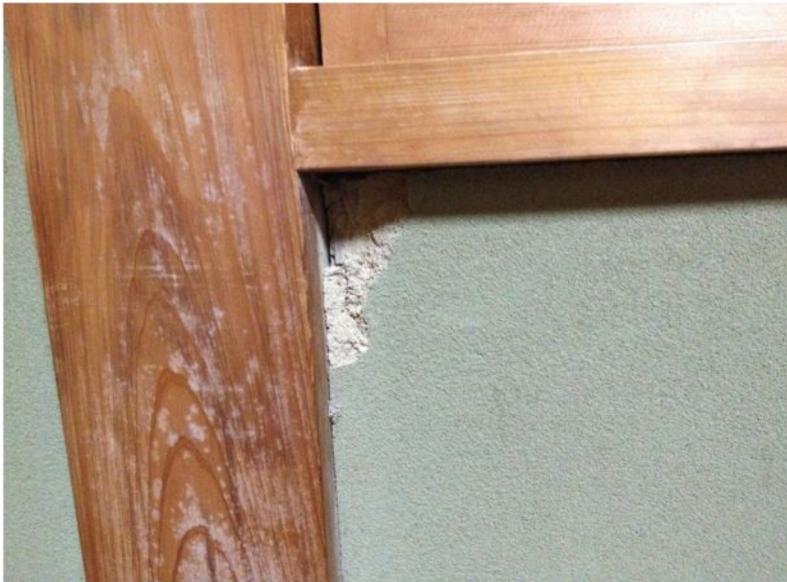
和室・廊下等 壁

塗り壁部分と柱や廻り縁周辺  
に著しい隙間やクラックが  
見られます。  
部分的に写真のような割れも  
見られます。

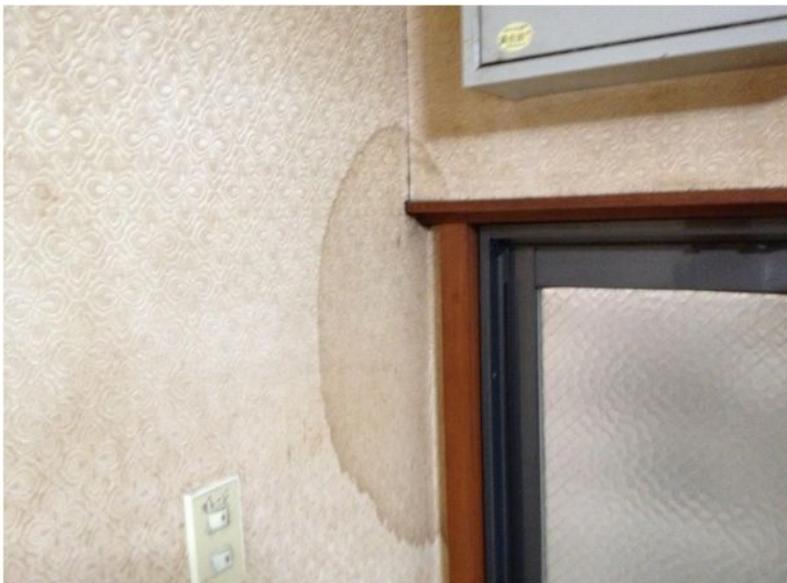
台所 壁

雨漏りの痕が見られます。  
継続的なものではないと  
思われます。

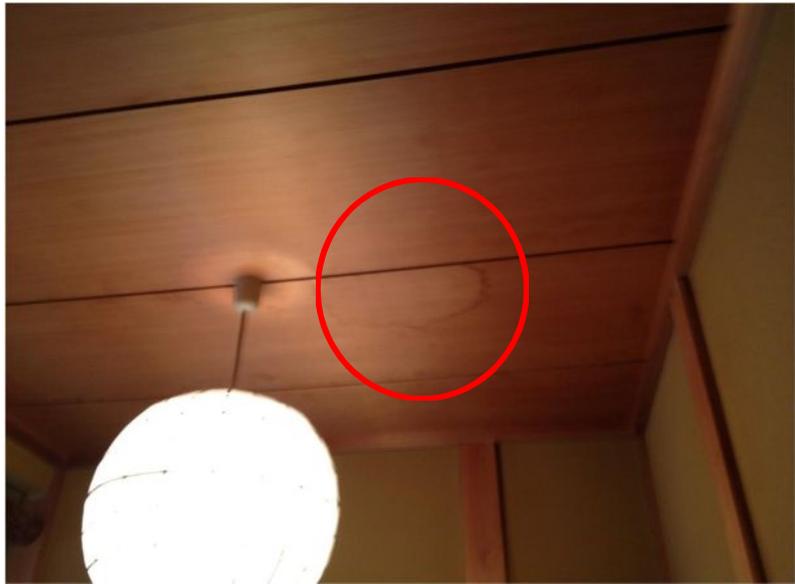
玄関～廊下 天井

天井部に水染みが見られます。

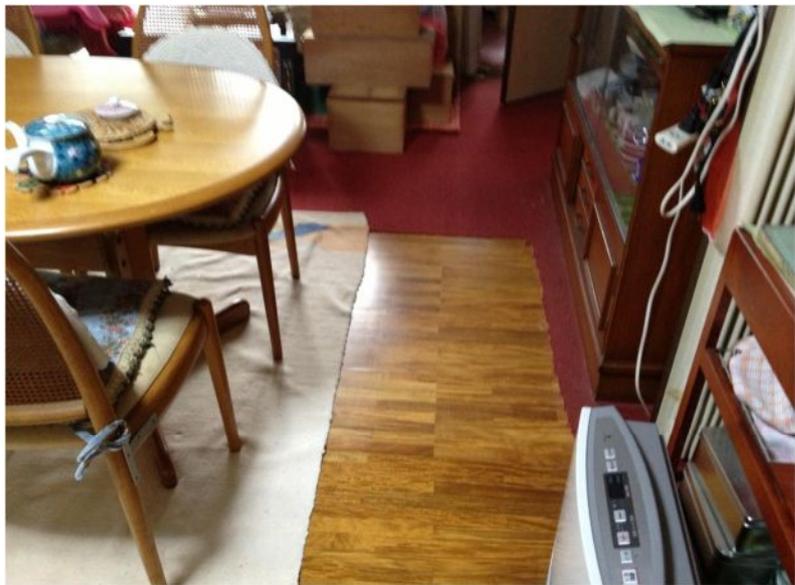
ダイニング 床

床の一部に沈みがあります。  
床下から下部を確認しましたが、  
木部の腐朽等の現象は  
見られず、床材と根太との  
接合部劣化と思われます。

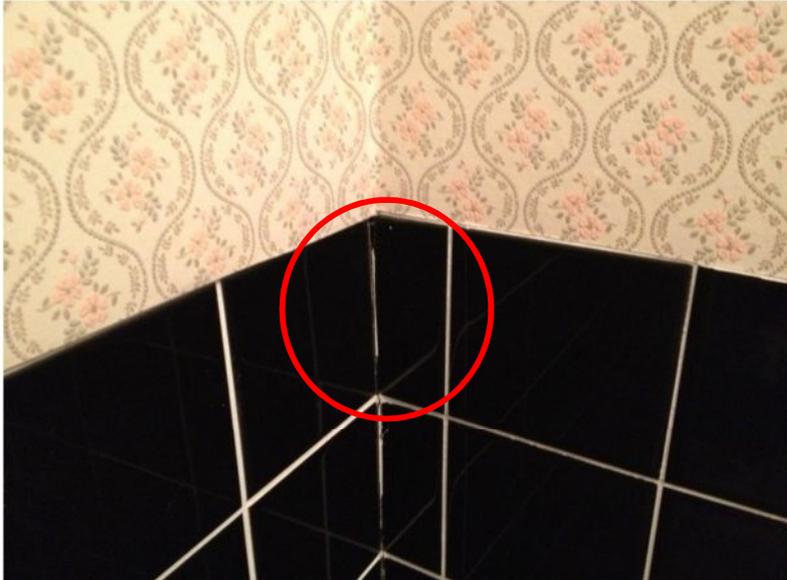
1Fトイレ 壁

壁のタイルが入り隅部を中心に隙間が見られます。

1F、2Fのトイレとも同様の現象が数カ所見られます。

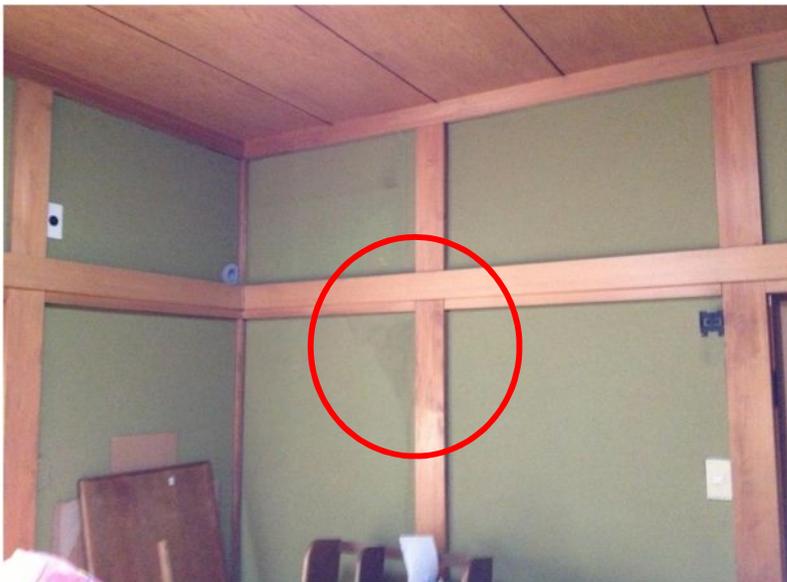
2F和室3 壁

壁部に水染みが見られます。

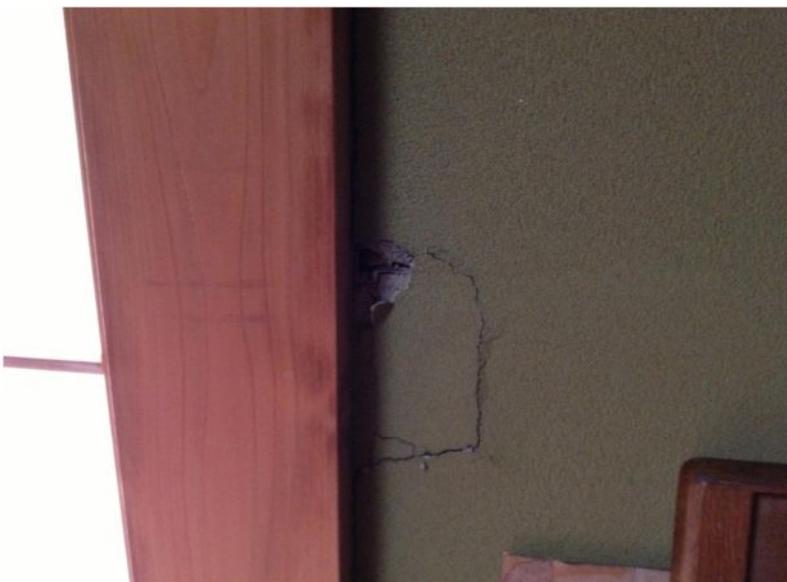
2F和室3 壁

壁仕上げ面に損傷が見られます  
スイッチBOXが露出しています

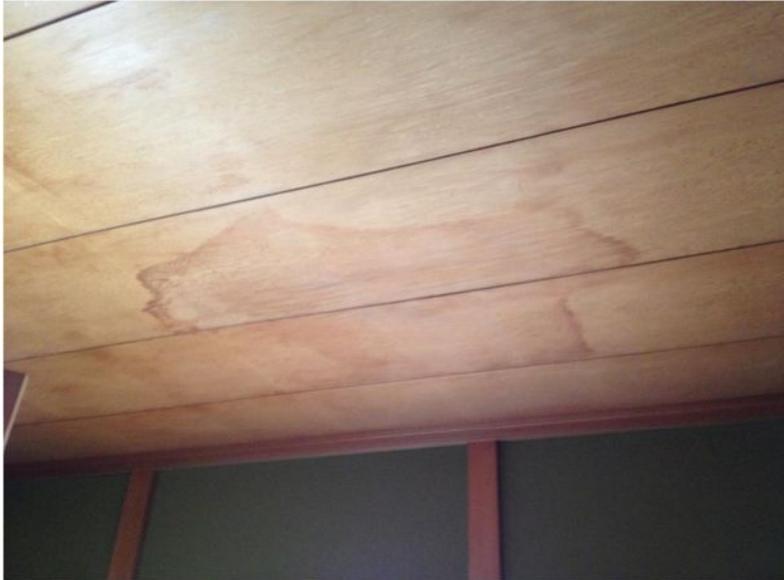
2F和室2 天井

天井部に水染みが見られます。  
小屋裏からの調査により、  
屋根からの雨漏りであると思われ  
ます。

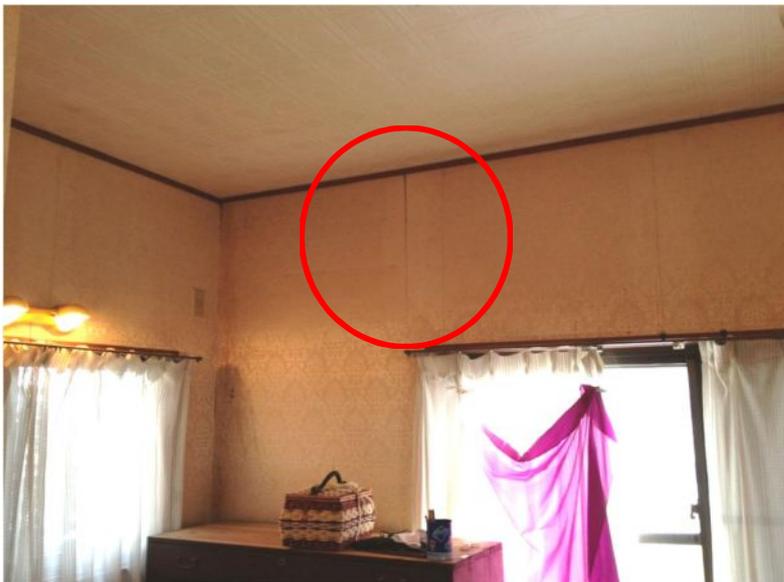
2F洋室1 壁

壁仕上げ材だけでなく、下地  
ボードにも達するクラックが  
見られます。

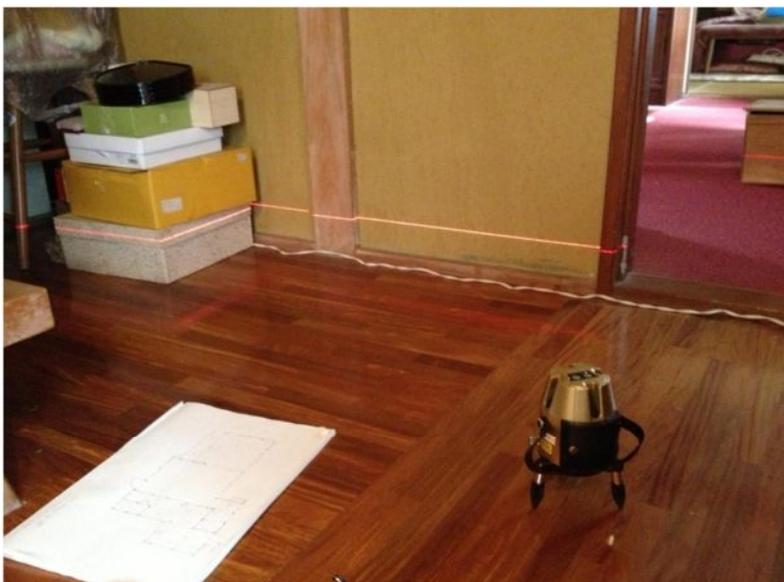
1F廊下 床

床傾斜の計測状況  
著しい傾斜は見られません。

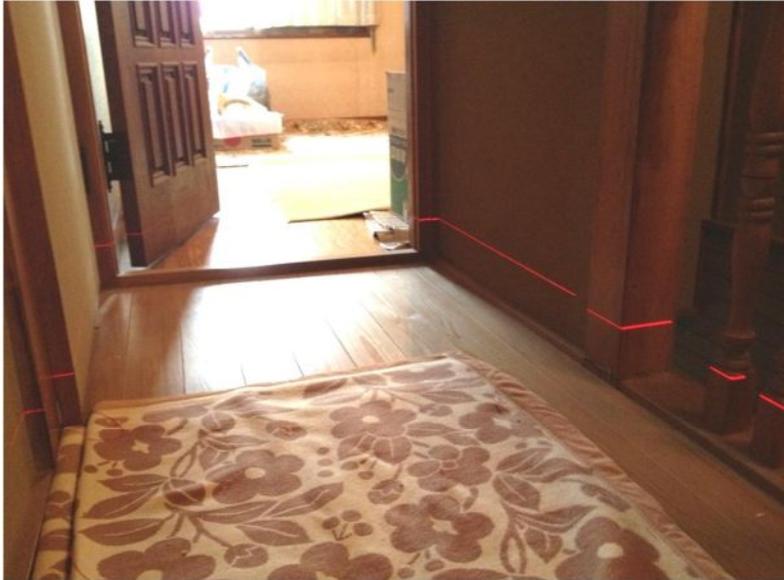
2F廊下 床

床傾斜の計測状況

洋室1の入り口部分と和室3  
北側に部分的な床傾斜が  
見られます。

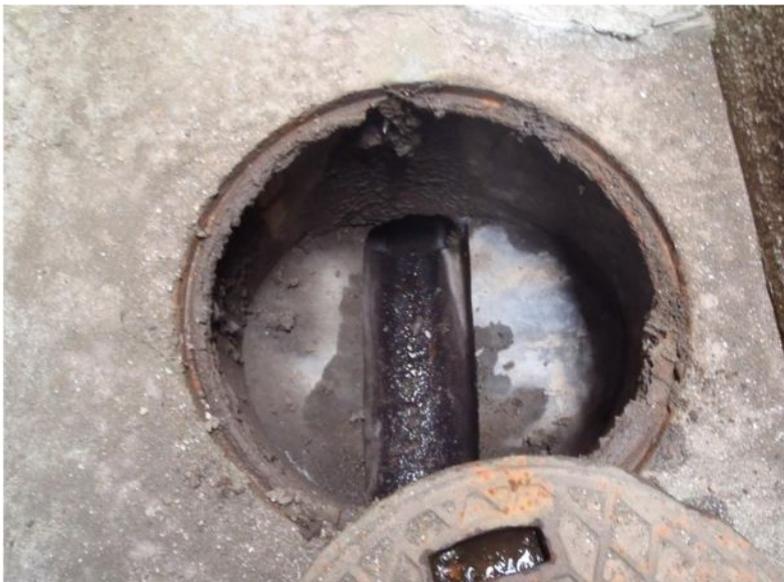
屋外排水枘

敷地北側の雑排水枘状況  
詰まり等の異常は  
見られません。

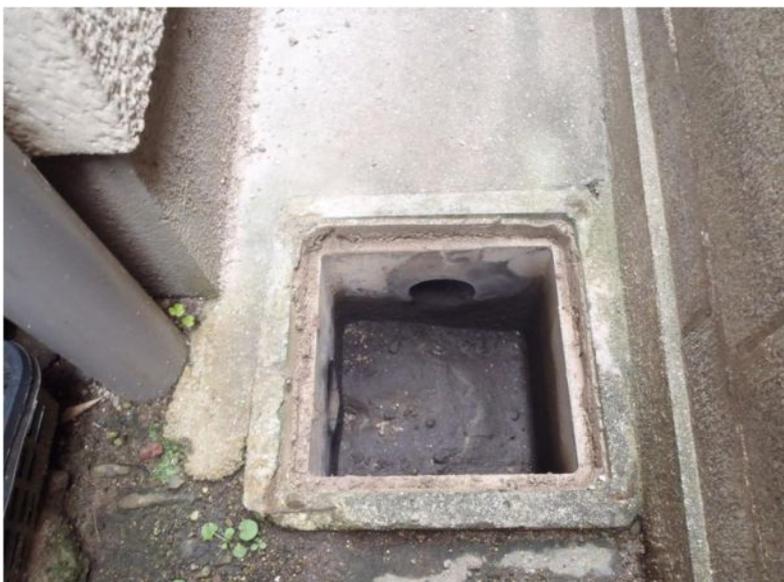
屋外排水枘

敷地北側の雨水排水枘状況  
詰まりや堆積物の異常は  
見られません。

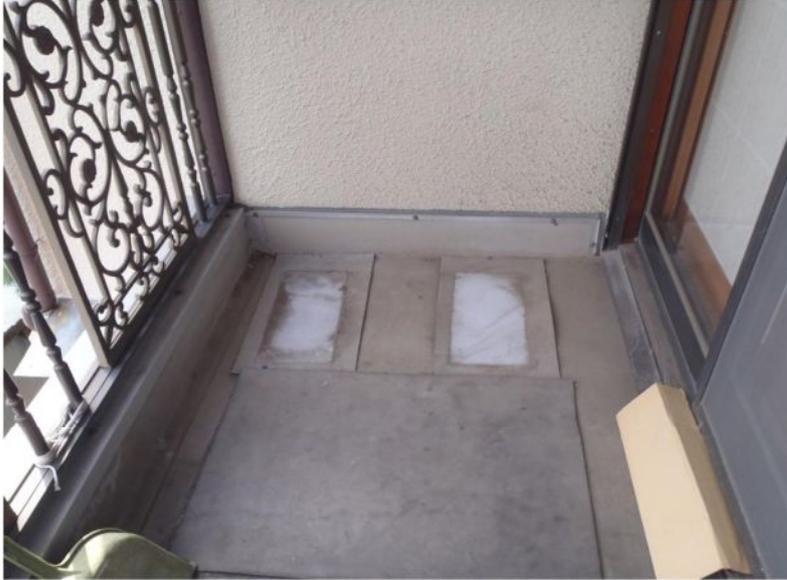
2Fバルコニー

床の防水や手摺の状況等  
特に異常は見られません。

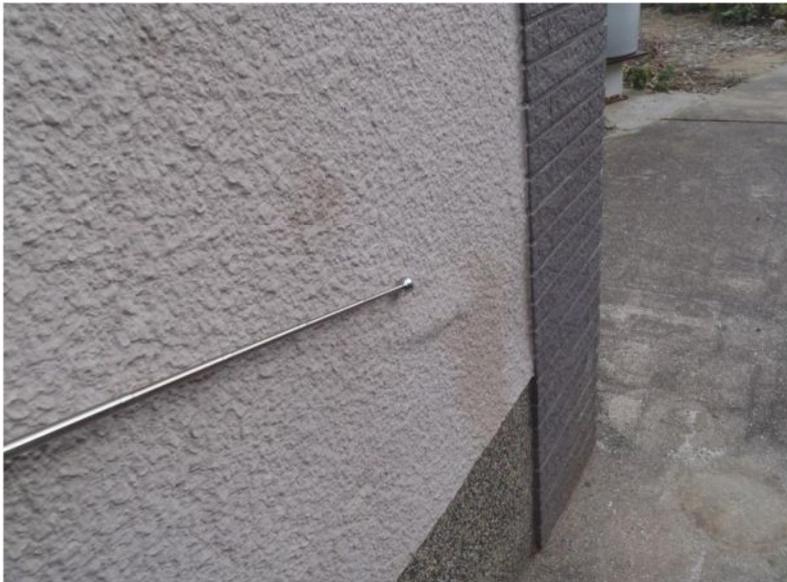
外塀

外塀の吹付塗装部分に  
浮きや劣化が見られます。  
同様な現象が玄関門扉周辺  
にも見られます。

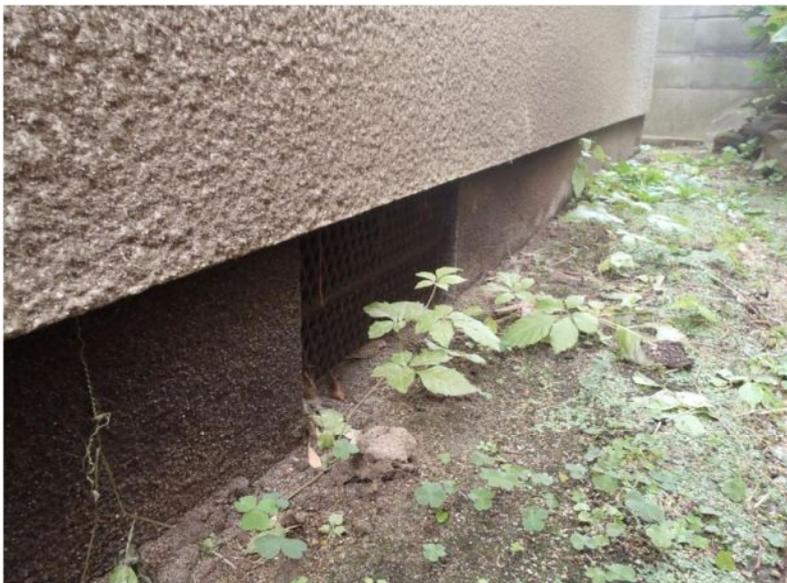
敷地外周部

東側外周部は犬走りや側溝  
がなく、若干水はけが悪い状態  
です。
