○○市○○町 ○○様邸
家屋沈下調査及び対策工検討

報 告 書

株式会社 JFDエンジニアリング

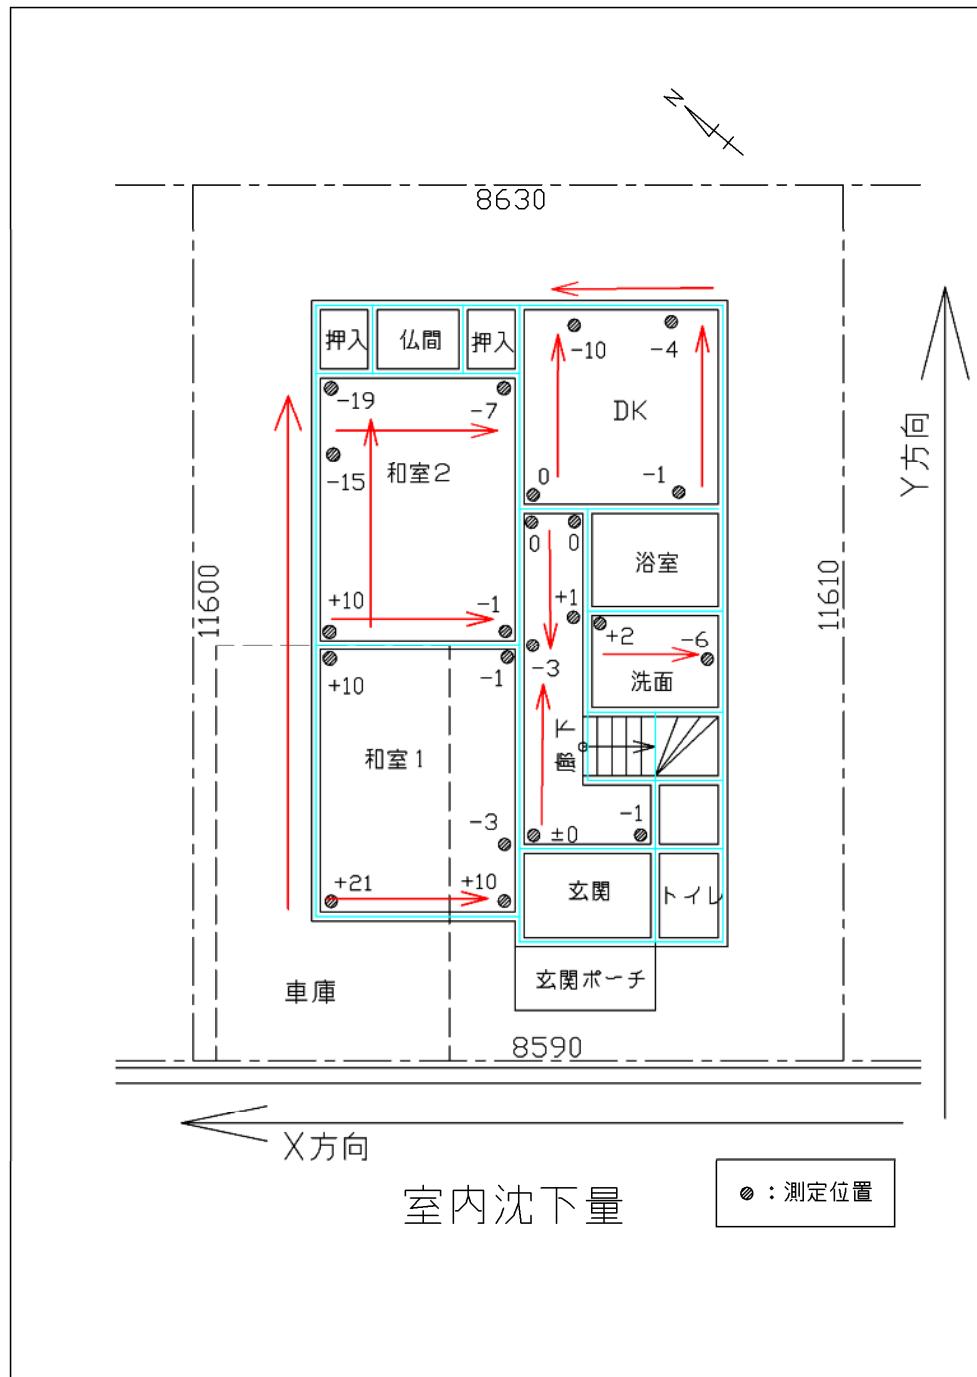
図 2-1 沈下測量結果（室内）

室内沈下測量では、玄関上がり框を基準点として算定すると、最大沈下量は和室2北側角部で-19mmであり、逆に高い箇所は和室1西側で+21mmの値が得られた。本家屋では和室1の下部に車庫がありこれによって変状の動きが拘束されている可能性がある。

室内の沈下方向は、一様な傾向ではなく車庫の影響で変状方向が不規則な状況となっている。和室1, 2の傾斜方向ではY方向は(+)方向へ、X方向は(-)方向へ傾斜している。廊下は和室1, 2の中央を境に家屋両側へ傾斜する方向を示し、台所ではY方向は(+)方向へ、X方向は(+)方向への傾斜を示す。

全体としての動きは一様なものではなく説明がつきにくいが、概略的にはX方向は(-)方向へ、Y方向は(+)方向への傾向が大きいと考えられる。

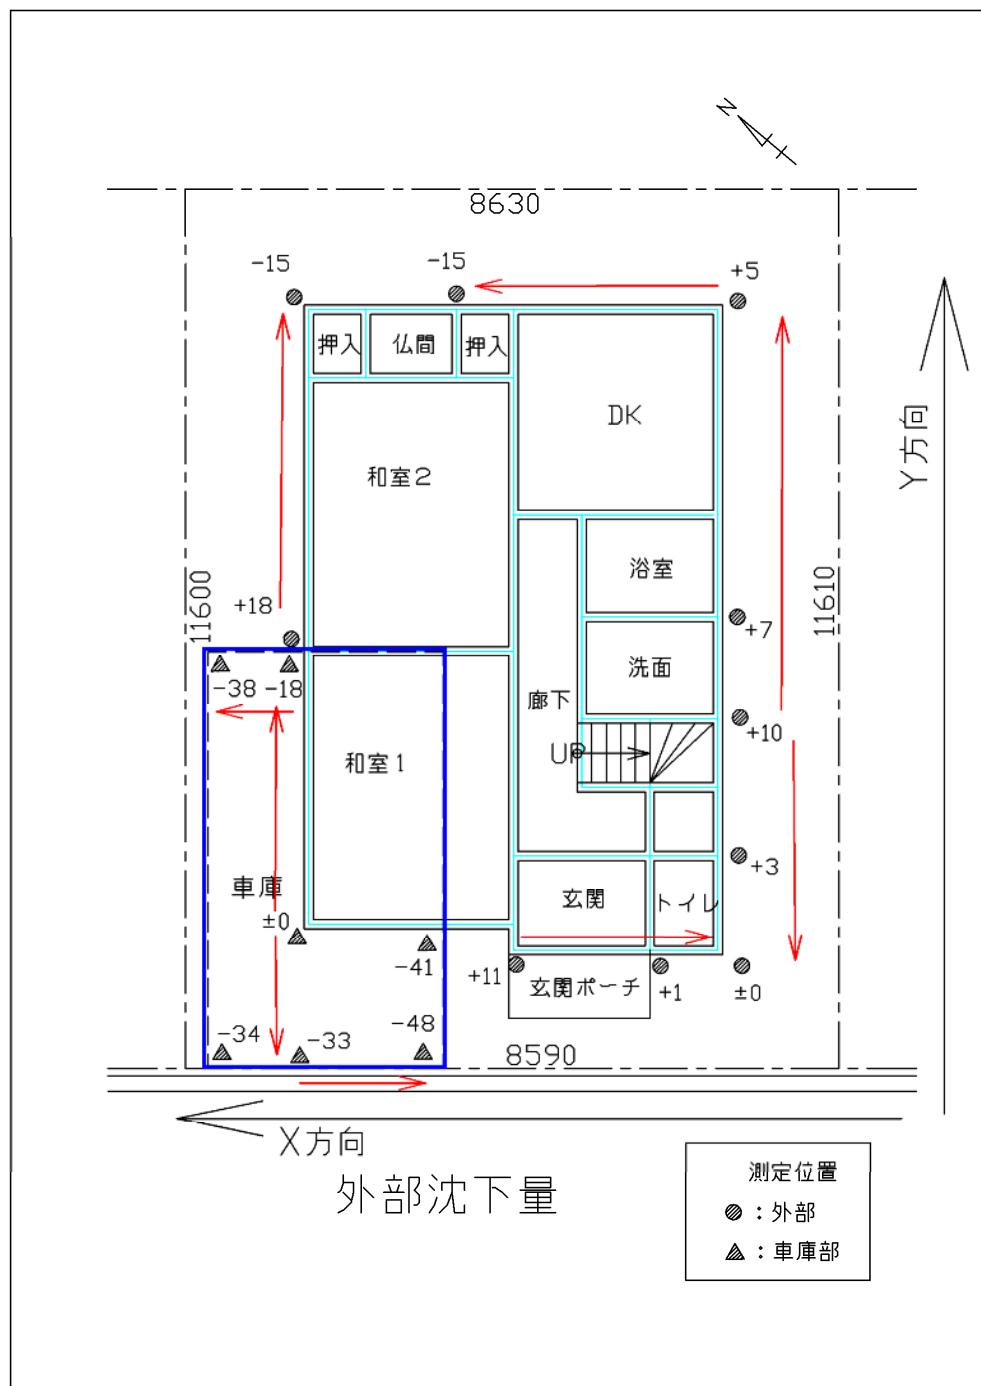
図 2-2 沈下測量結果（外部）

その結果、玄関南側の角部を基準点とすると、沈下量の最大は基準点の対角線側の端部で-15mm があり、逆に上がっているのは和室境界部の+18mm という値がある。

傾斜の方向は、家屋全体で考えると南北方向の両端に向かって傾斜傾向があり、北側は和室2の北側方向に向かって、一方南側はトイレ角部に向かって傾斜傾向を示す。また、洗面部は台所方向への傾斜傾向が見られる。外部にしても傾斜傾向が一様でなく全体の把握が難しい状況である。

また、車庫部は天端の測量を行ったが、これに関しては和室1の西側角部を基準点とすると、この点が最も高くY方向はこの点からの両側に向かって傾斜し、X方向では北側は(+)方向へ、南側は(-)方向へ傾斜し天端の傾斜はよじれた傾向を示す。

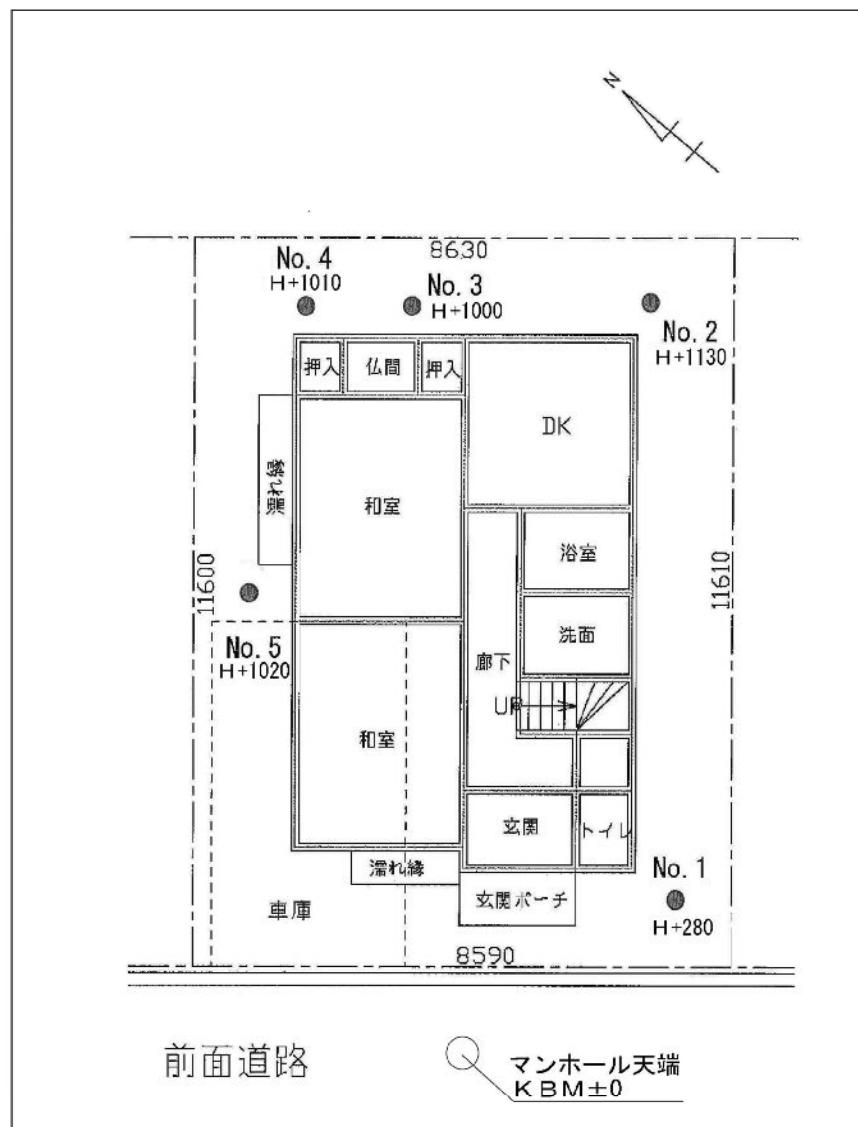
図 3-1 地盤調査位置図

調査結果より、No. 1、2、3 については地盤は良好で支持地盤は No. 1、2 では GL-1.3m 付近、No. 3 は GL-2.8m 付近に認められる。No. 4、5 はやや問題のある地盤で No. 4 は GL-0.75m までは自沈層がありそれ以深は良好である。No. 5 は途中自沈層もあるが下部では擁壁底版に当たった。この結果より No. 4、5 の擁壁、車庫の埋戻し部に緩い地盤が確認された。

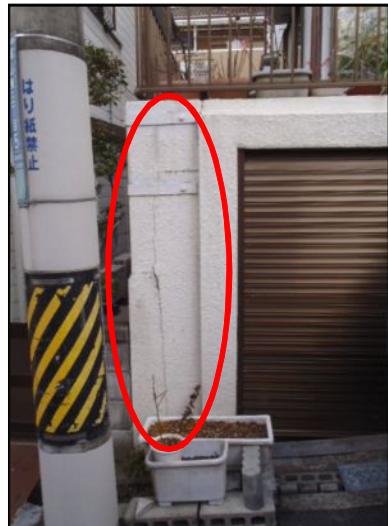
Ph-2

Ph-1 は前面道路側からの全景写真である。Ph-2 は車庫部西側の壁面部クラックであり、補強のあとが見られる。

車庫部横
壁面にクラックがあり補強が施されて
いる

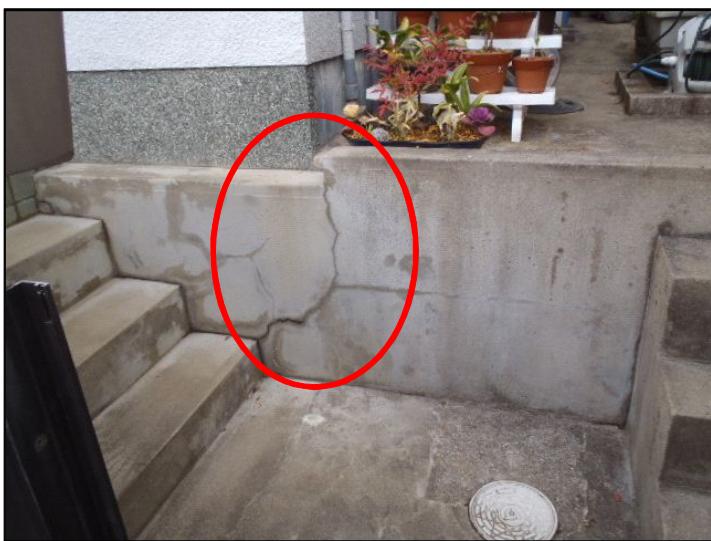
Ph-3 は階段部正面壁面のクラックであり建物角部から伸びている。

階段部
正面壁面にクラックが見られる

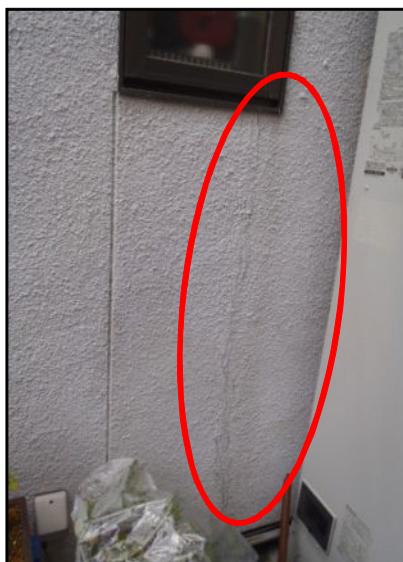
Ph-5 はトイレ付近外壁部に見られるクラックで窓部隅角部から基礎コンクリート付近まで伸びている。

トイレ付近外壁
窓部隅角部からクラックが伸びる

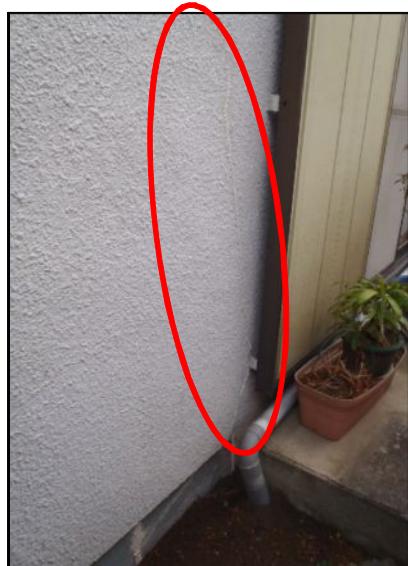
Ph-6 は浴室部外壁に見られるクラックで Ph-5 同様に基盤コンクリート付近にまで伸びている。

浴室外壁部
窓部隅角部からクラックが伸びる

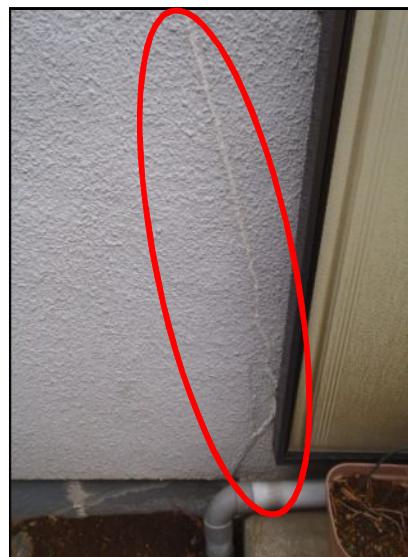
Ph-7 は和室 2 の戸袋付近に見られるクラックで斜め方向の上部に伸びている。Ph-8 はその拡大写真である。

和室外壁部
土袋付近にクラックが伸びる

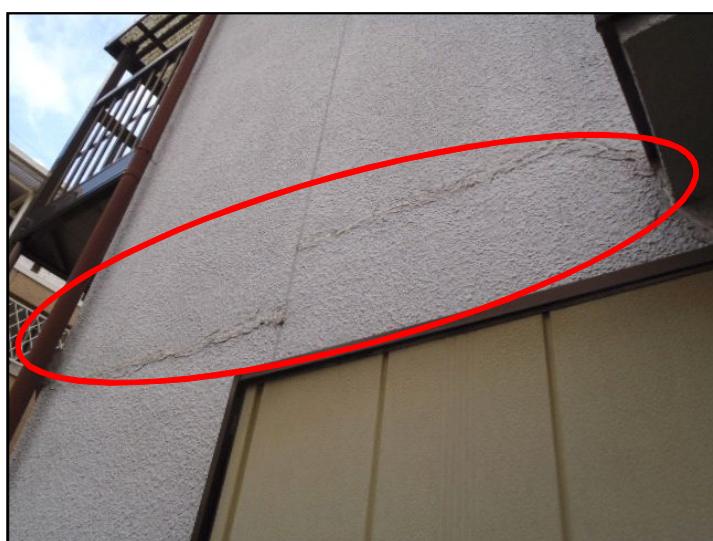
Ph-8

和室外壁部
Ph-7 拡大写真

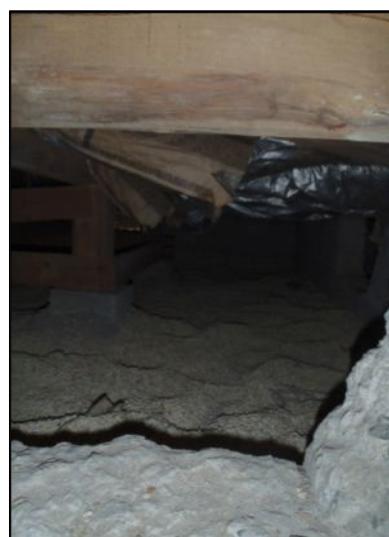
Ph-11 は台所床下部で換気口方向を臨むが湿気もなく目立った変状は見られない。

台所床下部
換気口付近目立った変状は見られない

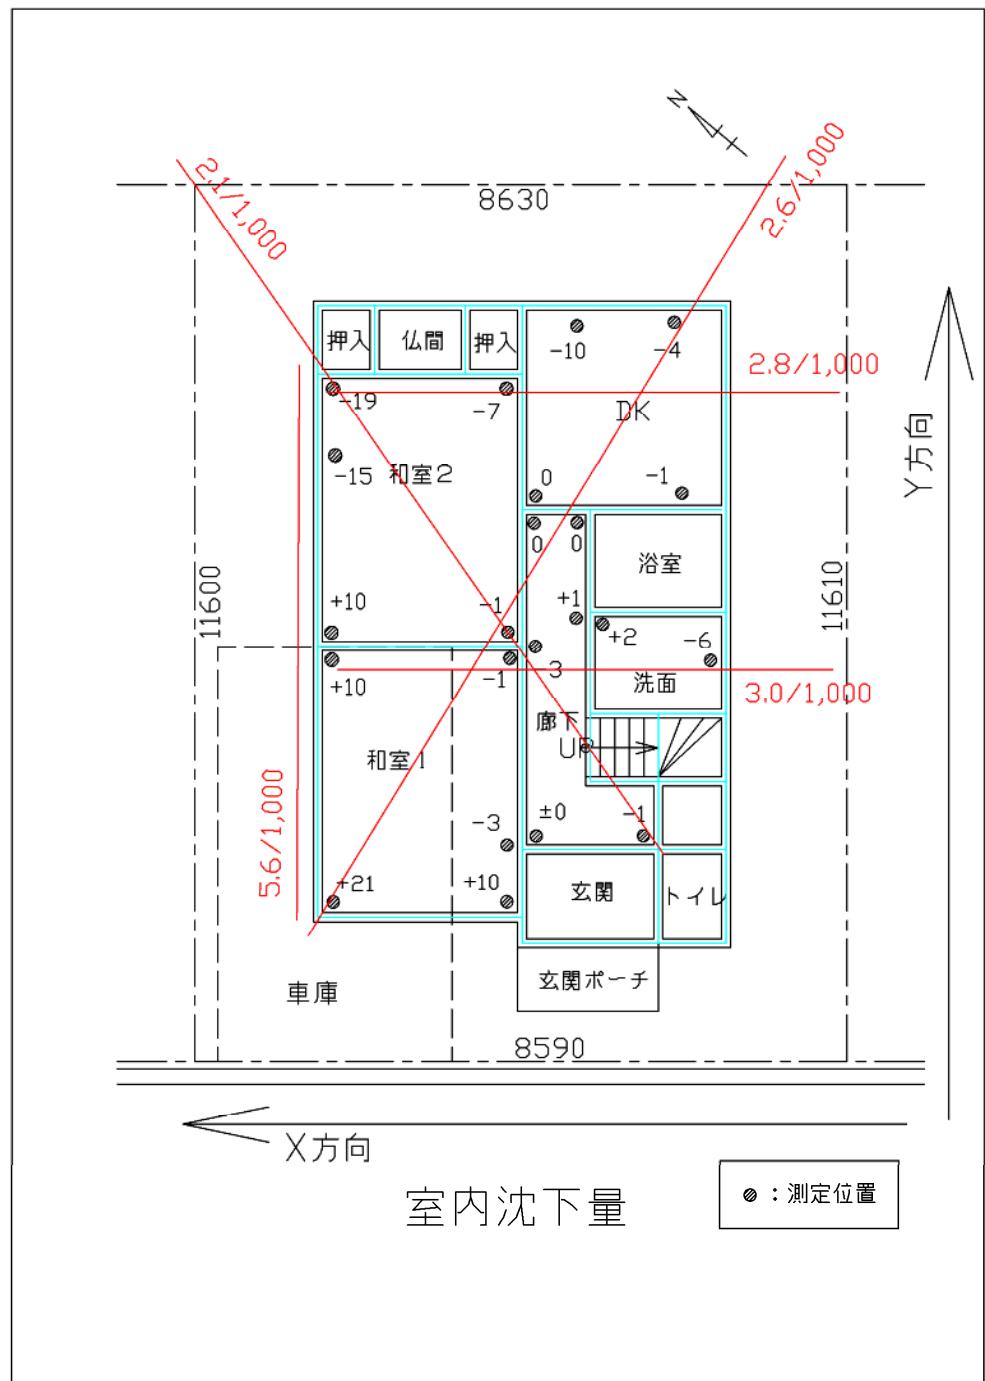
図 5-3 建物の傾斜角（室内部）

今回の建物について、傾斜角及び変形角について算定すると図 5-3～4 のようになる。これより、室内沈下量の場合傾斜角で判断すると、3/1,000 を超えるものとしては和室西側部の 5.6/1,000 があり、他の箇所については設計目標値の 3/1,000 をクリアしている。

以上より、傾斜角、変形角の設計目標値を超えている箇所が数カ所見られるため、家屋の修正のための対処が必要となる。

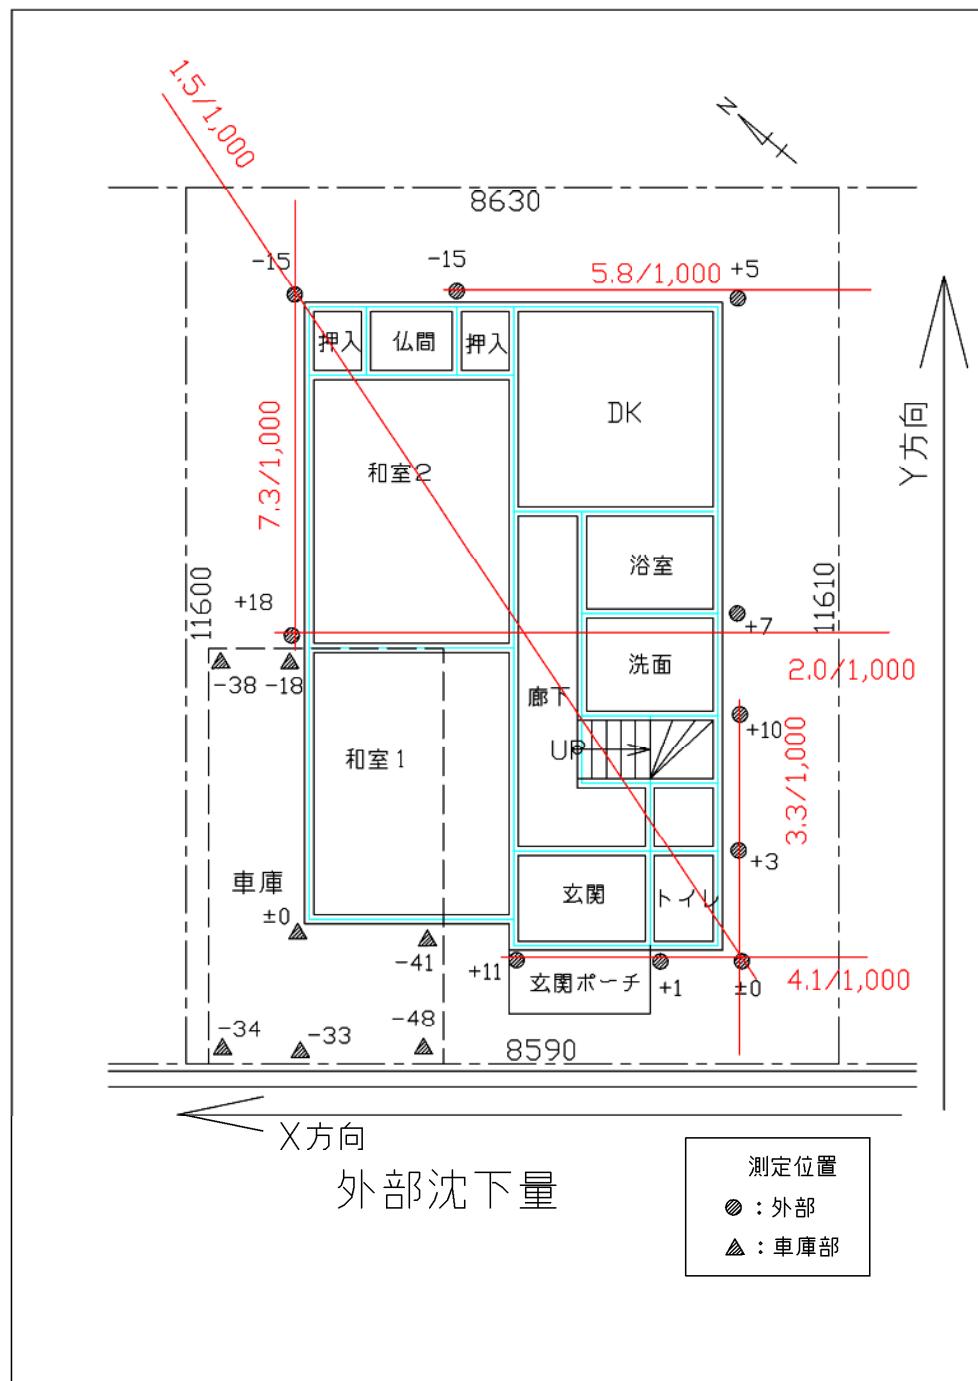
外部沈下量の場合、一体傾斜となっていないので変形傾斜で判断すると変形角の場合の設計目標値は 2.5/1,000 であるので、これを超えるものは 4 箇所あり玄関部の X、Y 方向、台所部の東側、和室 2 の西側はいずれも目標値を超えていている。
