## 既設擁壁の調査報告書

氏 名 : 株式会社 JFDエンジニアリング 印

( かけ **既設擁壁** ) の調査を実施したので下記及び別紙の通り報告します。

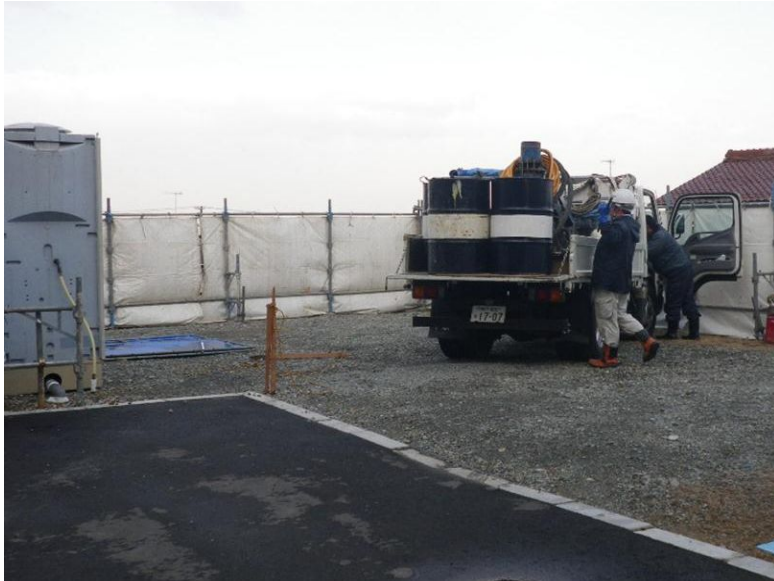
敷地全景

現状は更地

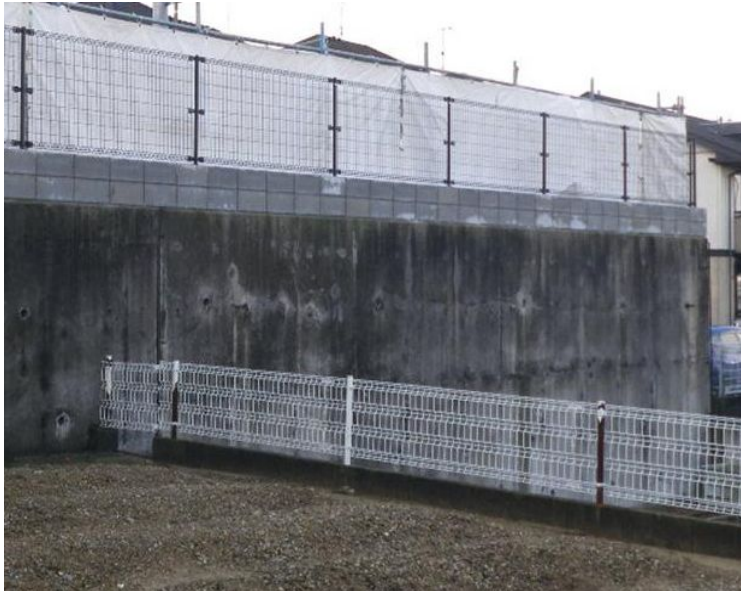
①北側擁壁全景1

鉄筋コンクリート擁壁

水抜き孔が配置されている

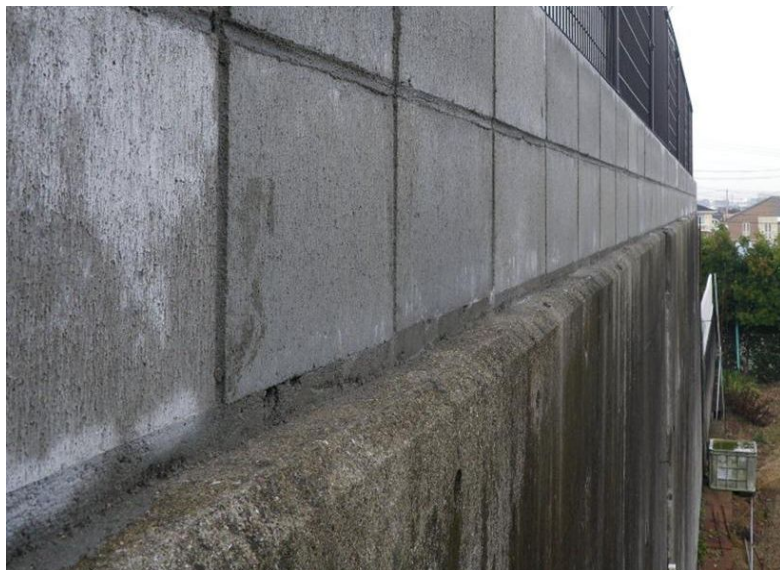
### ③擁壁天端

CB2段積+フェンス

目視で不同沈下等の

異常は見られない

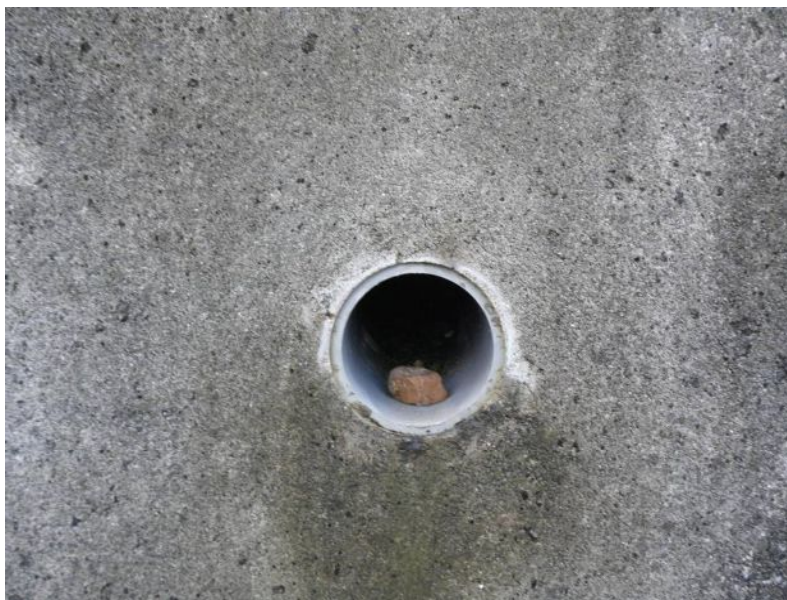
### ④水抜き孔に堆積物

所々、水抜き孔に土砂が堆積

堆積量はわずかであり

水の排出を妨げる程ではない

乾いている

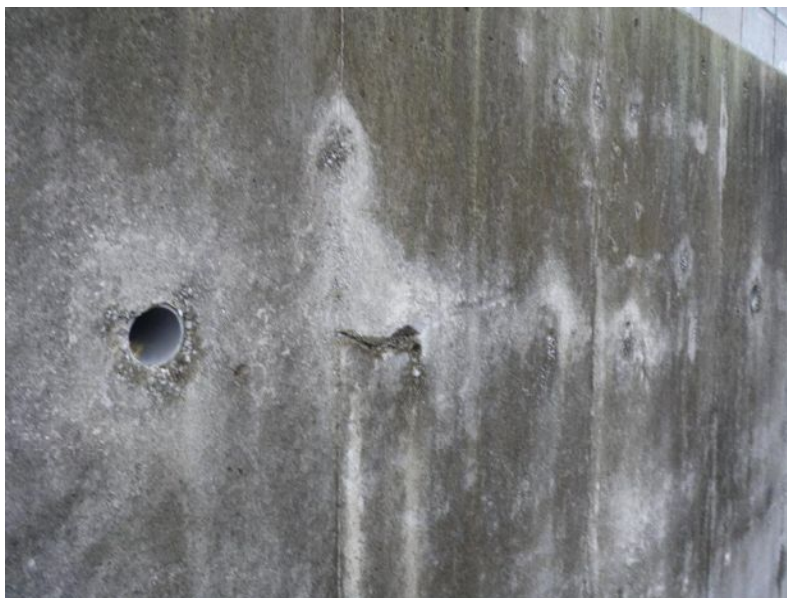
### ⑤表面剥離

部分的に表面剥離

所々、規則性のない小規模な表面劣化（ヘアクラック・剥離）が確認されました。表面劣化が発生した原因として、アルカリ骨材反応、混和材の不均一な分散、長時間の練り混ぜ等が想定されますが、いずれにしても、現状では擁壁に有害な影響をきたす程ではありません。また、擁壁の継ぎ目部で背面偏土圧が原因と思われる開きが確認されましたが、クラック、水漏れ、土砂の流出等の有害な変状は見受けられていません。以上、当擁壁は、また、修復跡も見られておらず、常時において安全性を保っているものと考えられます。

当擁壁は現状では常時において安全を保っているものと判断されますが、今後、表面劣化（ヘアクラック・剥離）、擁壁の目地の開き等の変状がより顕著になる場合は、擁壁に悪影響を及ぼす可能性が懸念される為、補修工事の検討が必要になります。

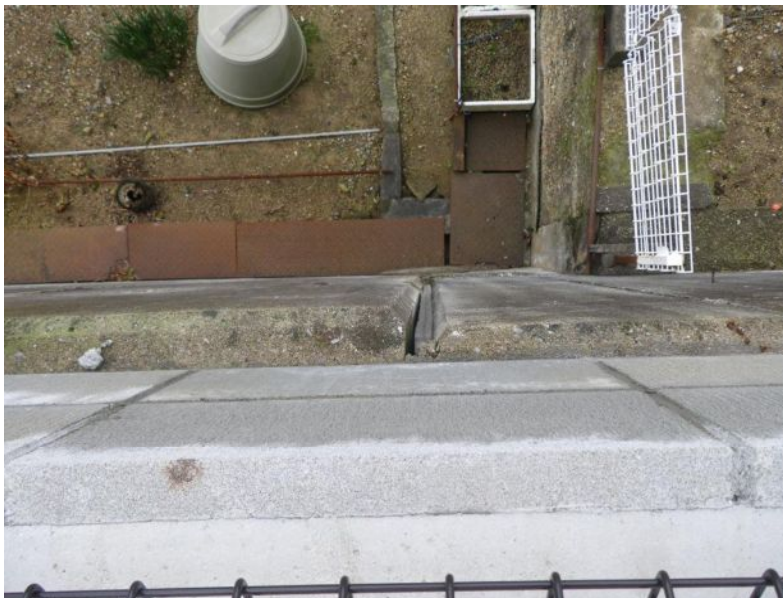
⑦擁壁の継ぎ目2

継ぎ目(上から撮影)

目地に若干の開きがある

| 調査員評価 | 擁壁の継ぎ目部で開きが確認されました。その他クラックや不同沈下等の変状は見られませんでした。 |

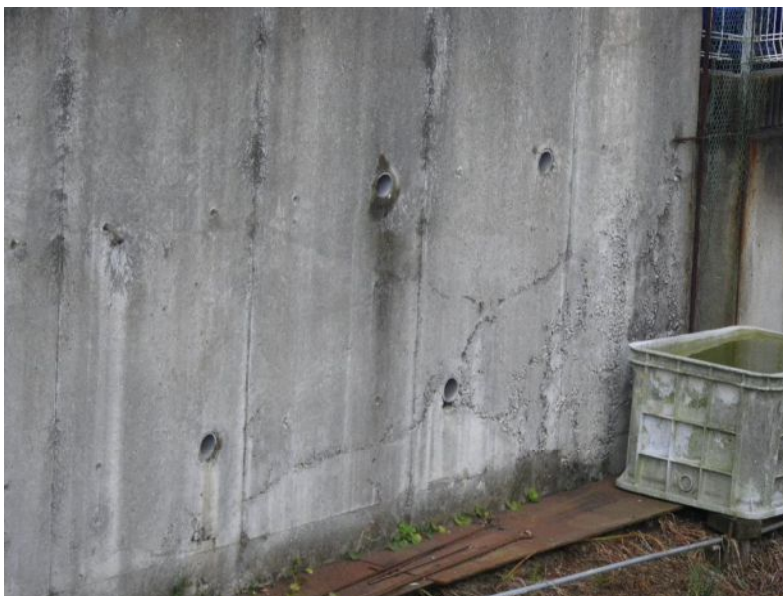
⑧クラック

ヘアクラックが確認される

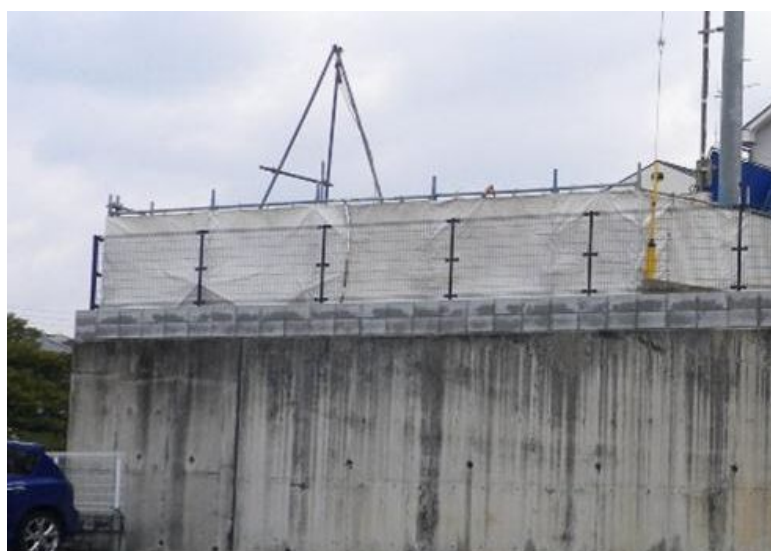
⑩西側擁壁全景

鉄筋コンクリート擁壁

天端はCB2段積+フェンス

水抜き孔が配置されている

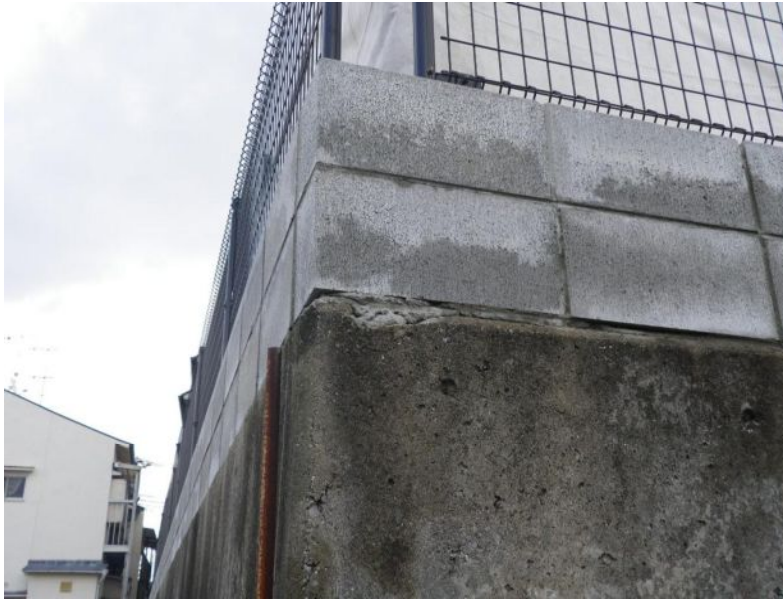
⑬天端で剥離

部分的に表面剥離確認

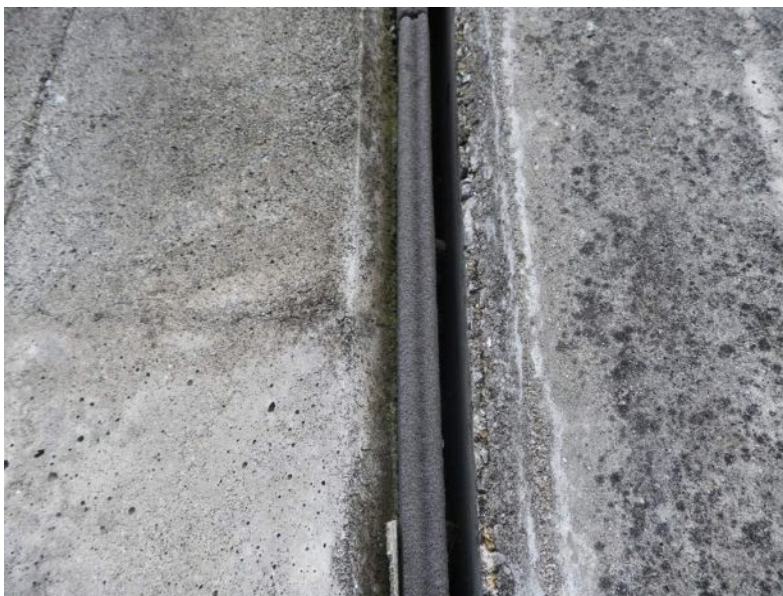
⑮擁壁継ぎ目2

目地に開きがある

漏水は見受けられない

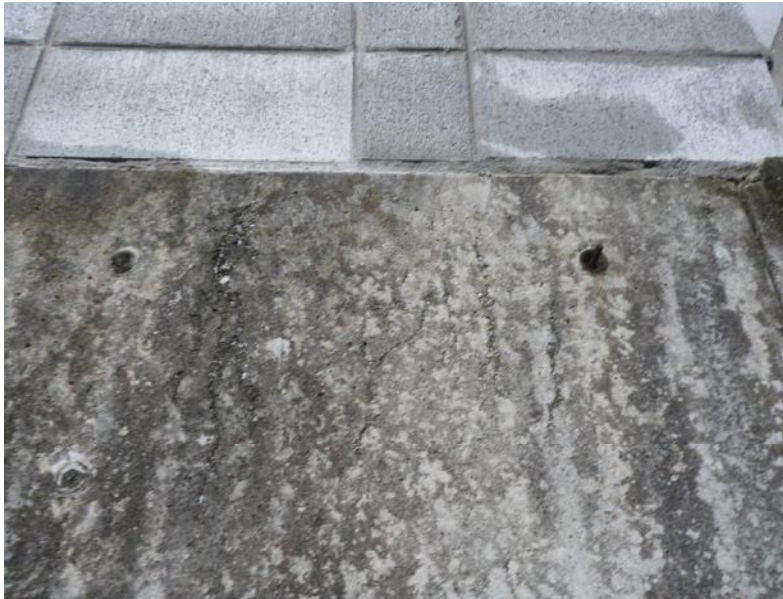
#### ⑯雨水による表面風化

擁壁上部は  
雨水の通った跡と思われる  
表面風化が見られる。

建物に有害な影響を与える  
ものではない

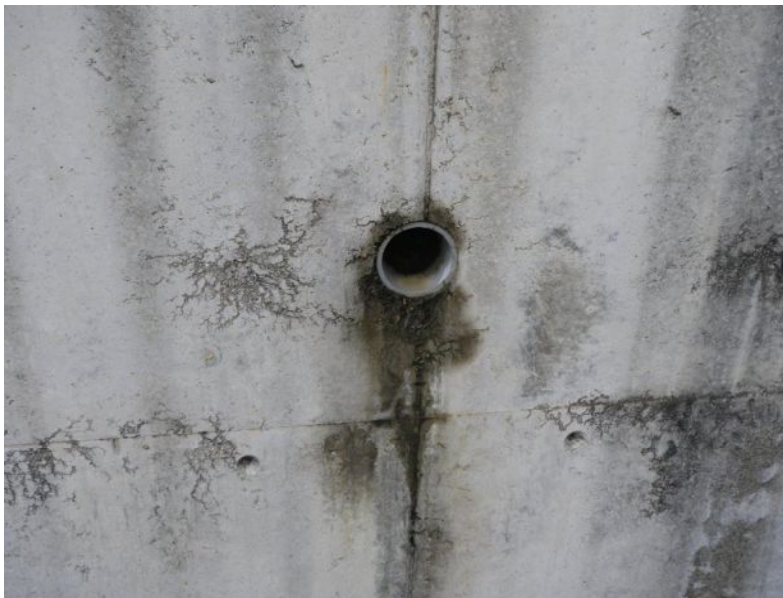
#### ⑰水抜き孔より排水

所々、水抜き孔より漏水確認

前日の雨の影響によると  
考えられる

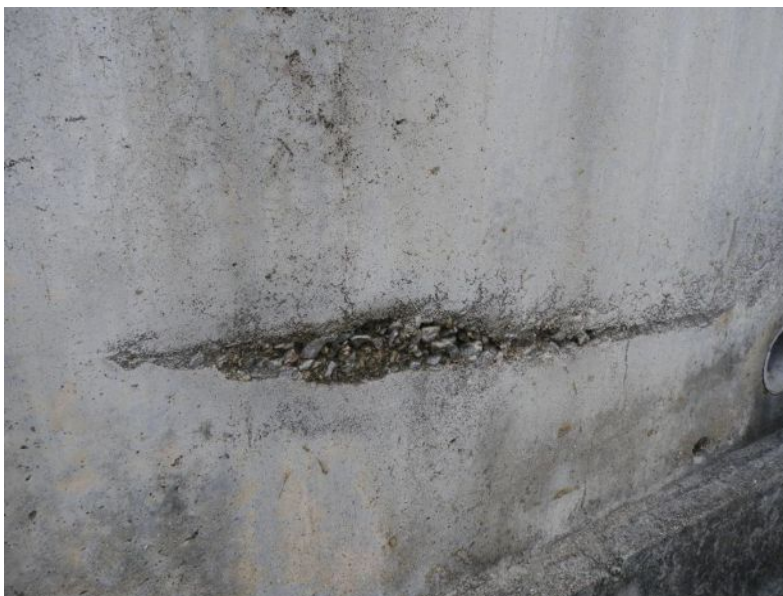
#### ⑱剥離

部分的に表層剥離
