○○市○○町 ○○様邸
家屋沈下調査及び対策工検討

報 告 書

株式会社 JFDエンジニアリング

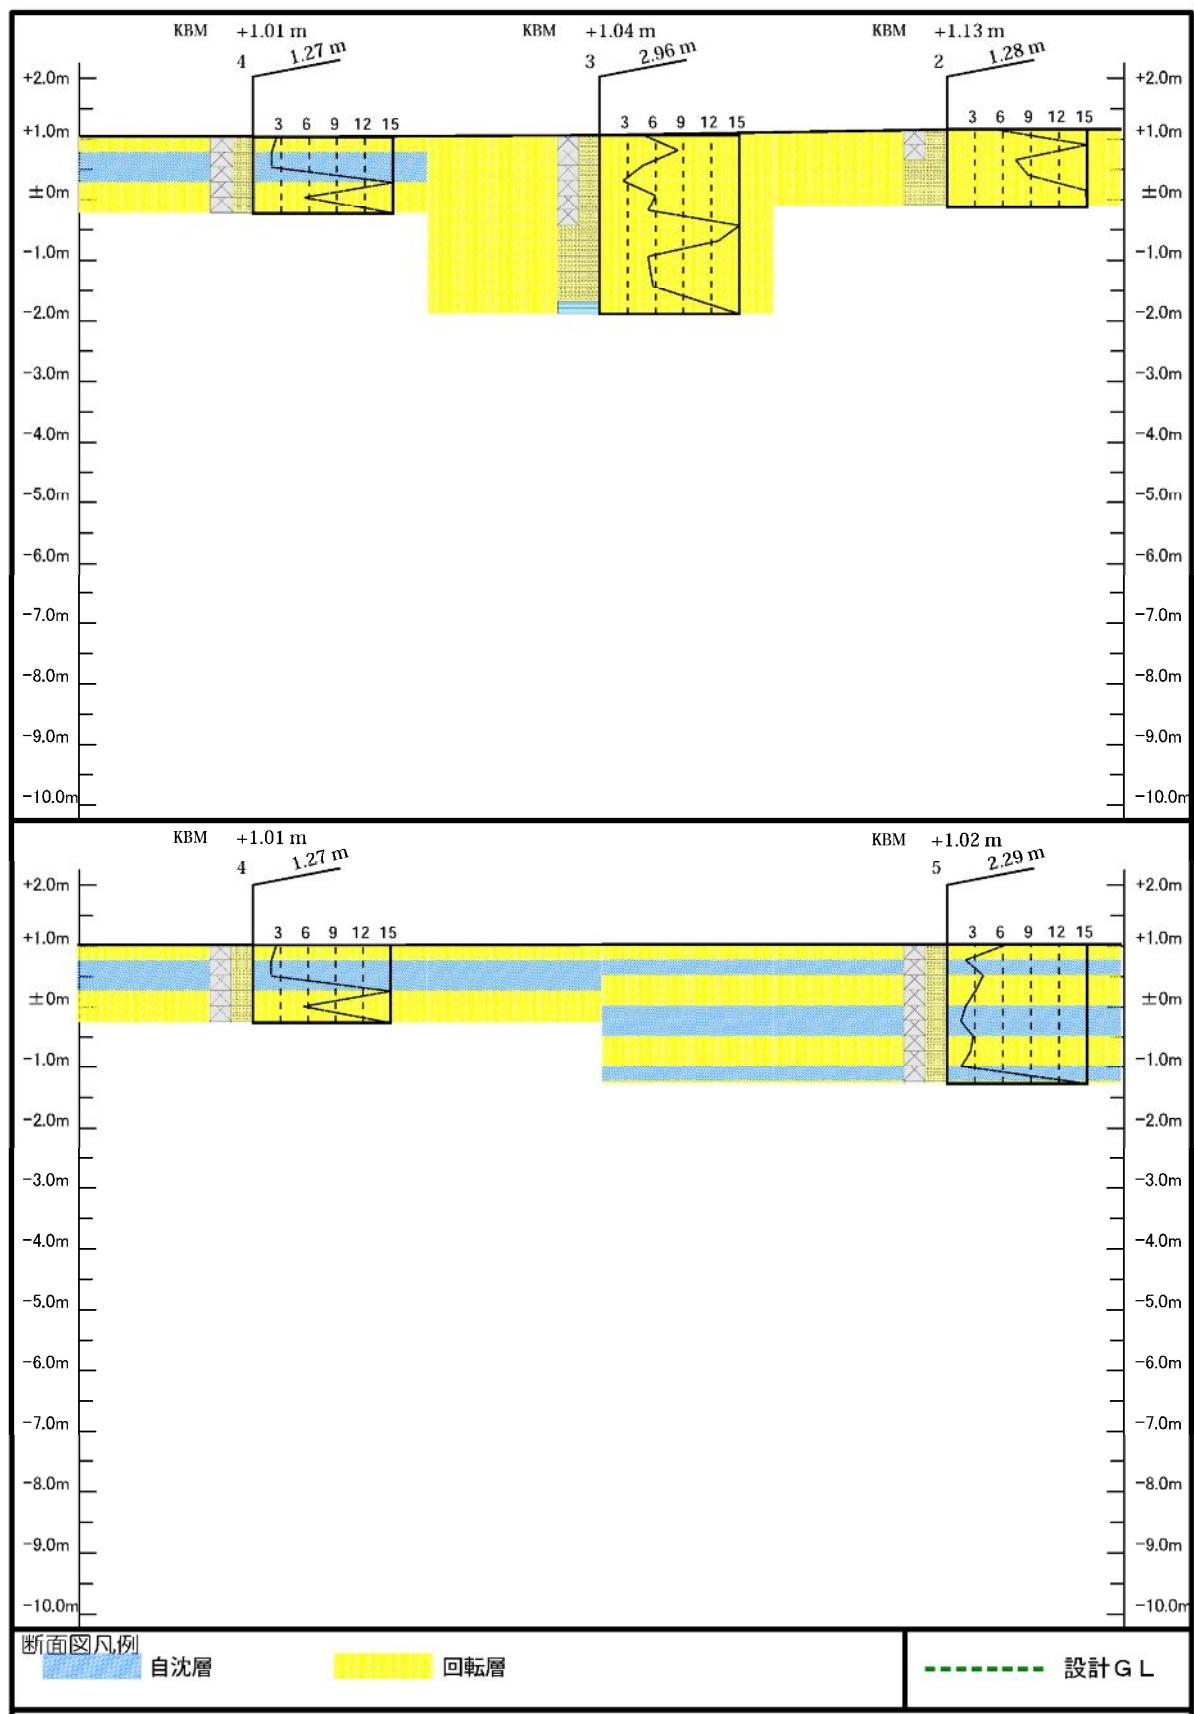
図 3-3 推定断面図(1)

No. 5 のスウェーデン式サウンディング試験結果を見ると、砂質盛土が GL-2.25m まで分布し、GL-1.0～2.25m までは同じ盛土ではあるが軟弱層が分布し緩い地盤となっている。擁壁底版は GL-2.29m で確認された。中間に分布する軟弱層が家屋の沈下に悪影響を与えているものと判断される。

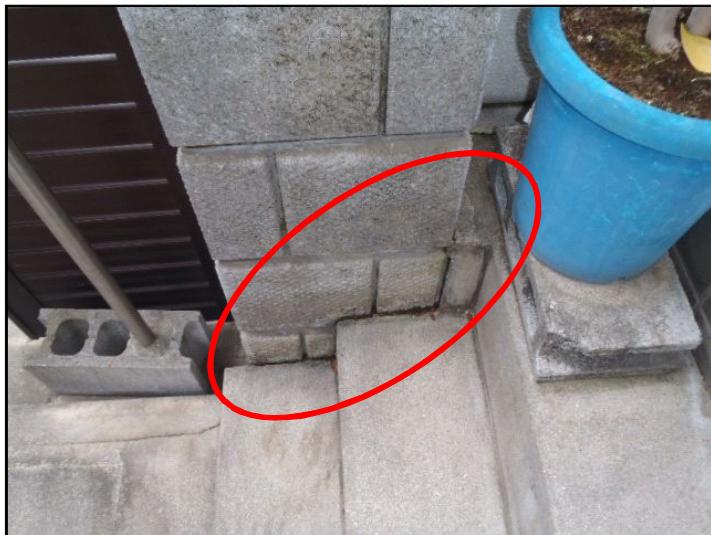
Ph-3 は階段部正面壁面のクラックであり建物角部から伸びている。

階段部
正面壁面にクラックが見られる
