## 既設擁壁の調査報告書

氏 名 : 株式会社 JFDエンジニアリング 印

( かけ **既設擁壁** ) の調査を実施したので下記及び別紙の通り報告します。

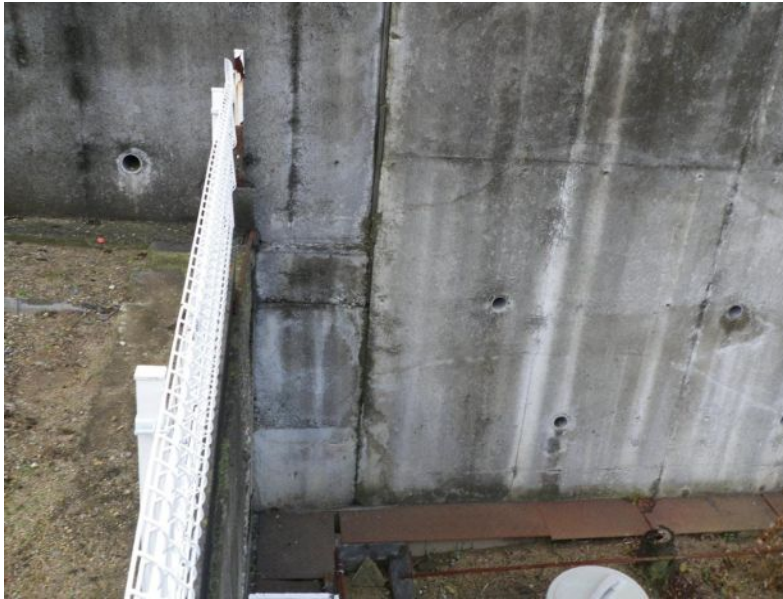
⑥擁壁の継ぎ目1

継ぎ目

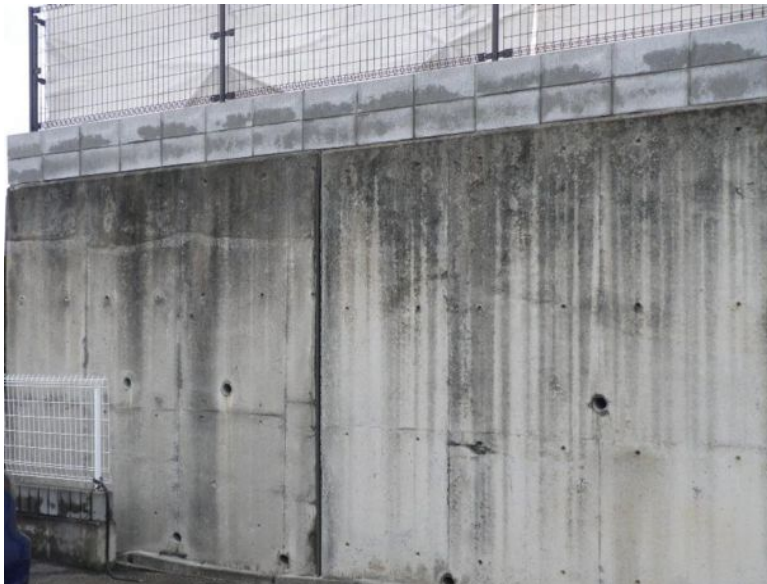
⑭擁壁継ぎ目1

継ぎ目確認

所々、規則性のない小規模な表面劣化（ヘアクラック・剥離）が確認されました。表面劣化が発生した原因として、アルカリ骨材反応、混和材の不均一な分散、長時間の練り混ぜ等が想定されますが、いずれにしても、現状では擁壁に有害な影響をきたす程ではありません。また、擁壁の継ぎ目部で背面偏土圧が原因と思われる開きが確認されましたが、クラック、水漏れ、土砂の流出等の有害な変状は見受けられていません。以上、当擁壁は、また、修復跡も見られておらず、常時において安全性を保っているものと考えられます。

当擁壁は現状では常時において安全を保っているものと判断されますが、今後、表面劣化（ヘアクラック・剥離）、擁壁の目地の開き等の変状がより顕著になる場合は、擁壁に悪影響を及ぼす可能性が懸念される為、補修工事の検討が必要になります。
